Universidade de Lisboa - Faculdade de Arquitectura

Tese de Doutoramento no Ramo de Arquitectura, na Especialidade de Tecnologia da Arquitectura

**Levantamento do desempenho construtivo dos edifícios do Ensino Superior construídos
nas décadas de 80 e 90**

Identificação e Padronização das Patologias Ocorrentes

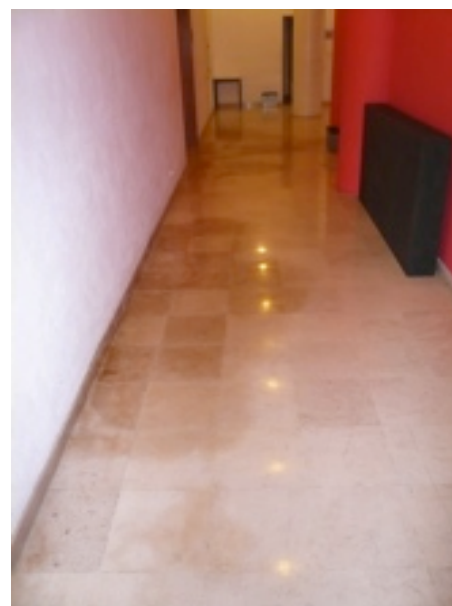
Imagem 31: Corredor no perímetro da Sala Rainha Sonja – Pavimentos – Manchas de Humidade – Defeitos de Projeto

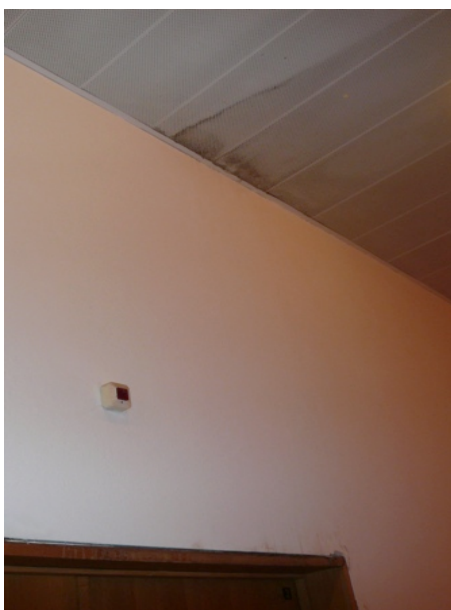
Imagem 32: Teto Suspenso – Corredor - Coberturas/
Tetos - Desagregação ou Destacamento dos Materiais
de Revestimento – Defeitos de Projeto

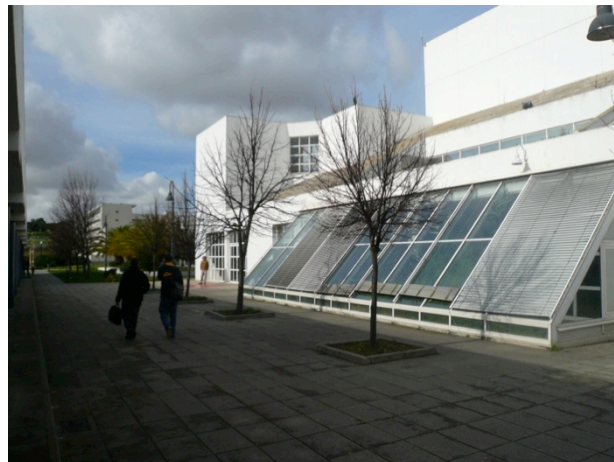
Imagem 37: Vão da Biblioteca (poente) – Outros Elementos da Construção – Desagregação ou Destacamento dos Materiais de Revestimento.

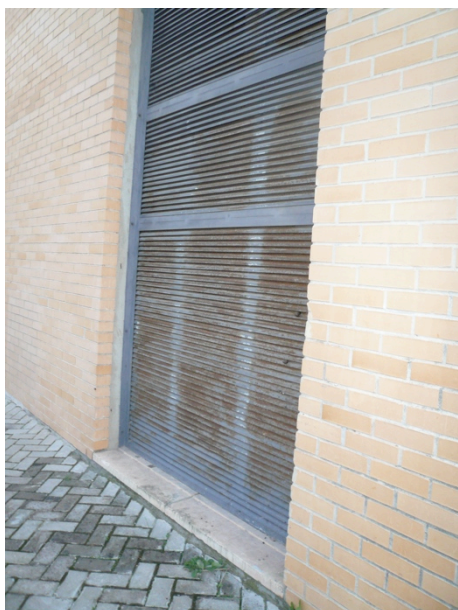
Imagem 54: Grelhagem – Edifício A – Vão – Corrosão – Defeitos de Projeto/Obra.

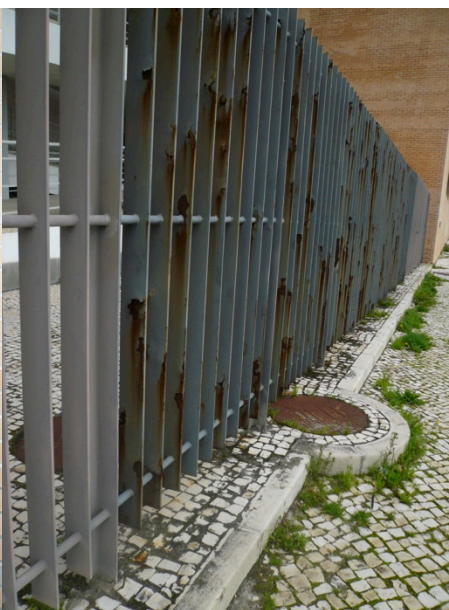
Imagem 55: Portão de Acesso – Edifício A – Vão – Corrosão – Defeitos de Projeto/Obra.

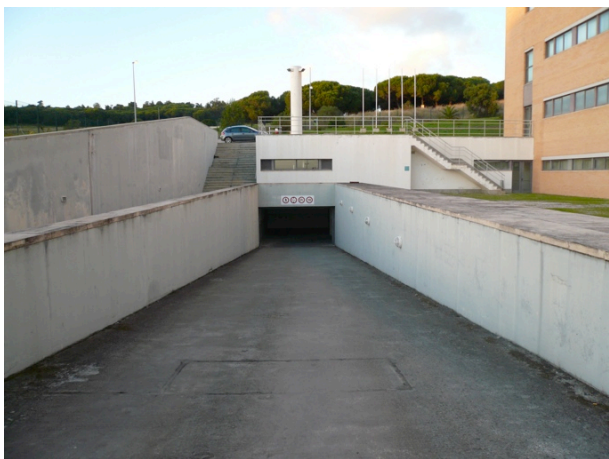
Imagem 57: Rampa a ponte - Edifício A - Excesso de Acumulação de Águas – Defeitos de Projeto.

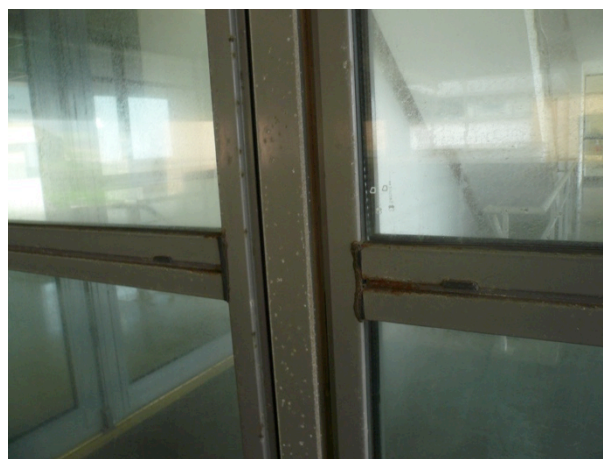
Imagem 58: Caixilhos - Edifício A - Corrosão – Defeitos de Projeto/ Obra.

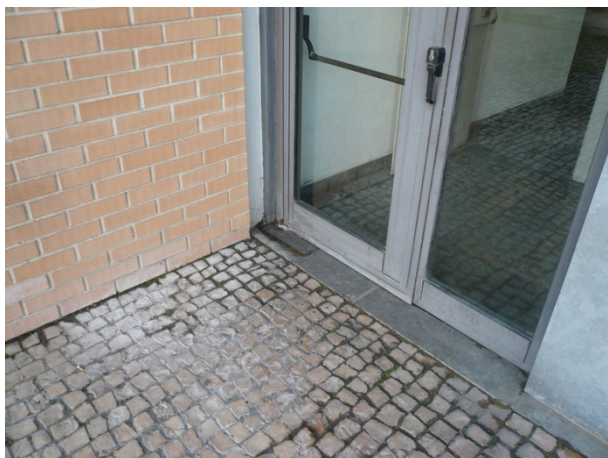
Imagem 59: Acesso – Edifício A – Vãos – Desmontagem – Defeitos de Projeto/Obra.

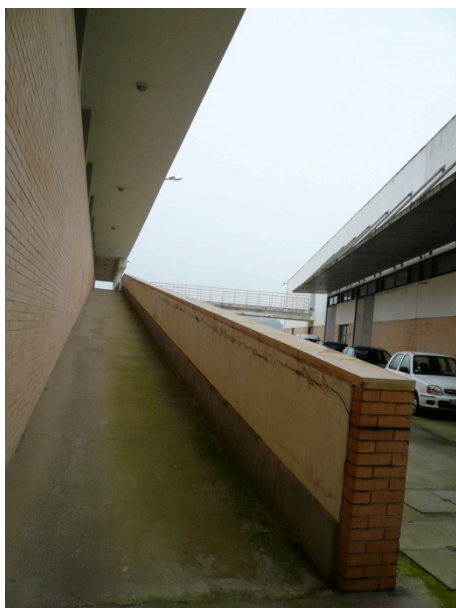
Imagem 72: Pavimentos/Capeamentos/Muretes – Materiais Porosos, Degradação ou Destacamento dos Materiais de Revestimento – Defeitos de Projeto.

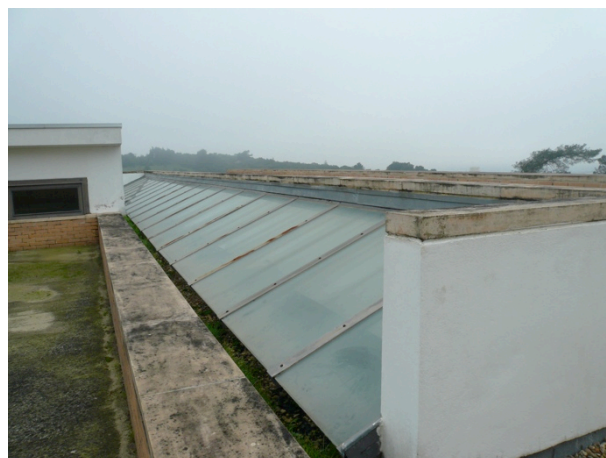
Imagem 73: Capeamentos/Muretes – Materiais Porosos – Defeitos de Projeto.

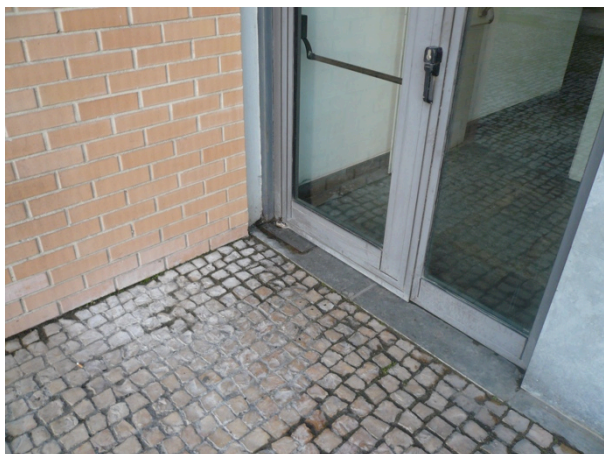
Imagem 78: Soleira – Edifício A – Cota – Defeitos de Projeto.

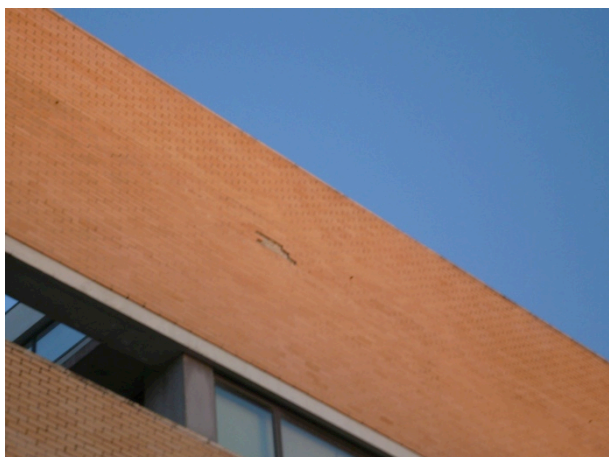
Imagem 80: Paramento Exterior – Edifício A – Degradação ou Destacamento dos Materiais de Revestimento – Defeitos de Projeto/Obra.

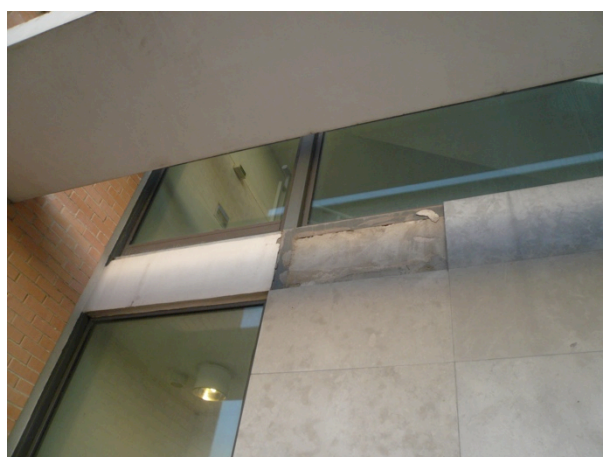
Imagem 81: Paramento Exterior – Edifício A – Degradação ou Destacamento dos Materiais de Revestimento – Defeitos de Projeto/Obra.

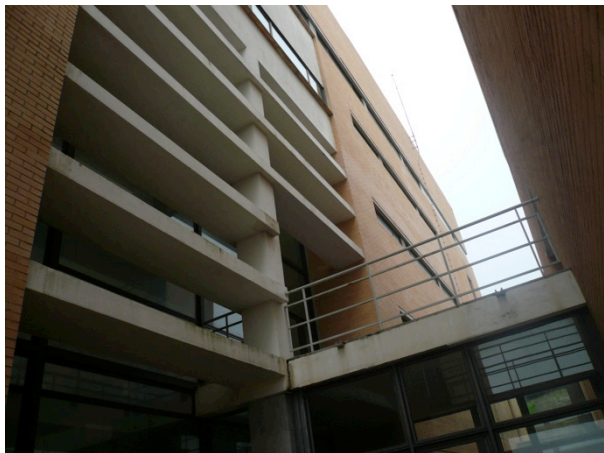
Imagem 82: *Brise Soleils* – Edifício A – Expansão Térmica – Defeitos de Obra.

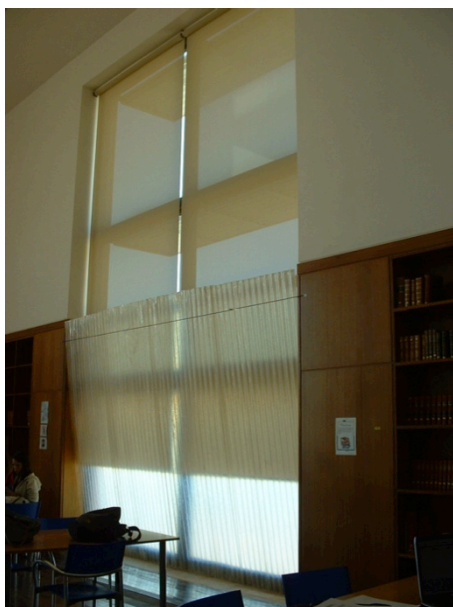
Imagem 84: Vão da Biblioteca – Edifício A – Infiltração – Defeitos de Projeto/Obra.

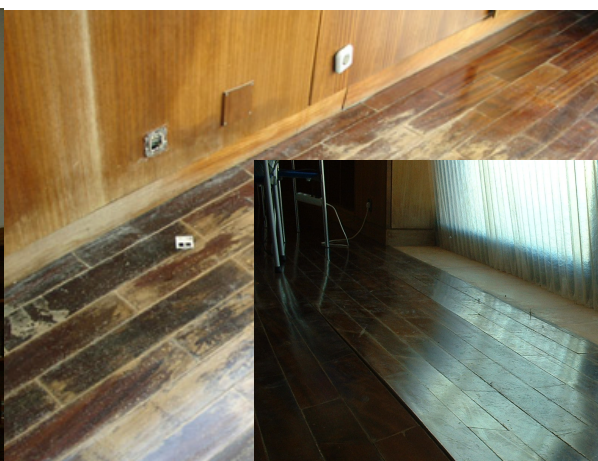
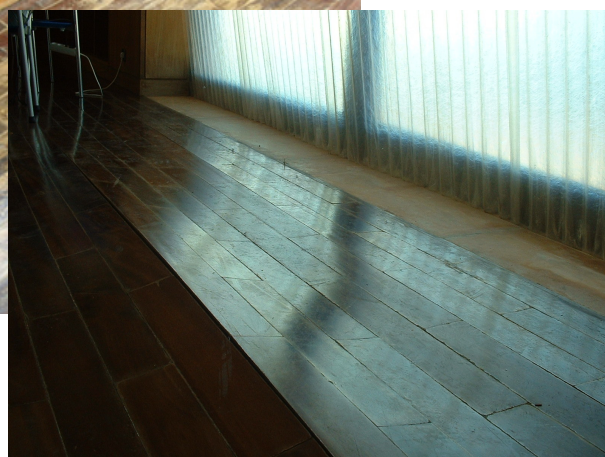
Imagem 85 e 86: Pavimento da Biblioteca – Edifício A – Infiltração/Descoloração – Defeitos de Projeto/Obra.

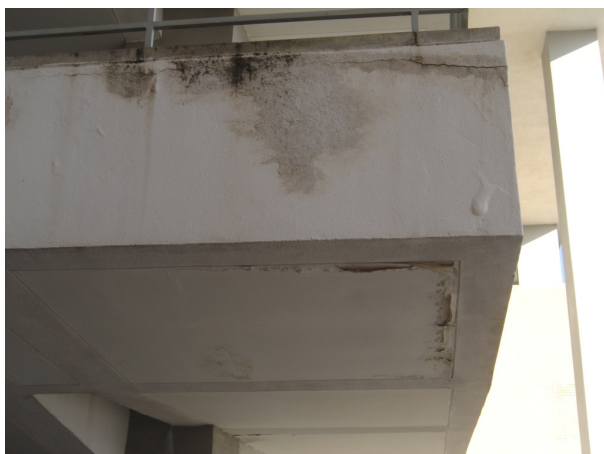
Imagem 87: Acessos – Tetos Exteriores – Edifício B/C – Infiltração – Defeitos de Projeto.

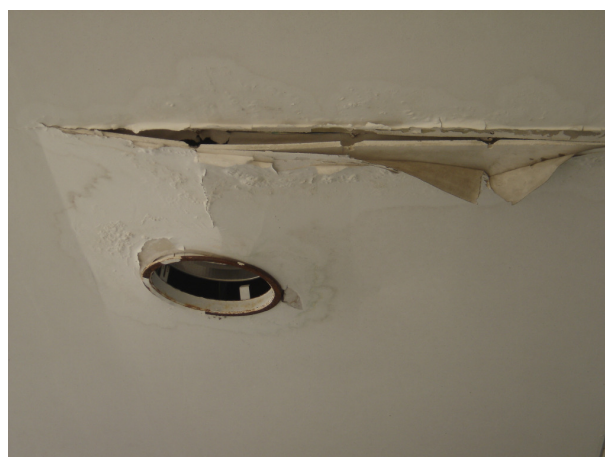
Imagem 88: Detalhe dos Acessos – Tetos Exteriores – Edifício B/C – Infiltração – Defeitos de Projeto.

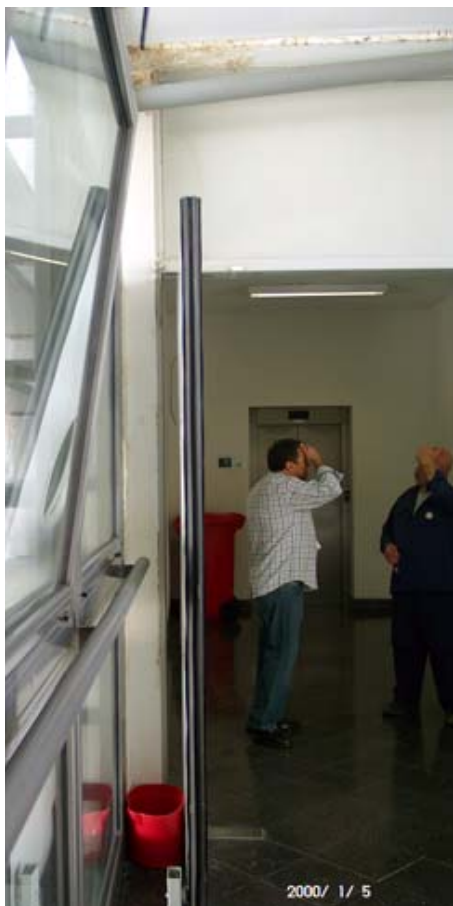
Imagem 89: Tetos – Edifício B – Infiltração/Obra – Defeitos de Obra.

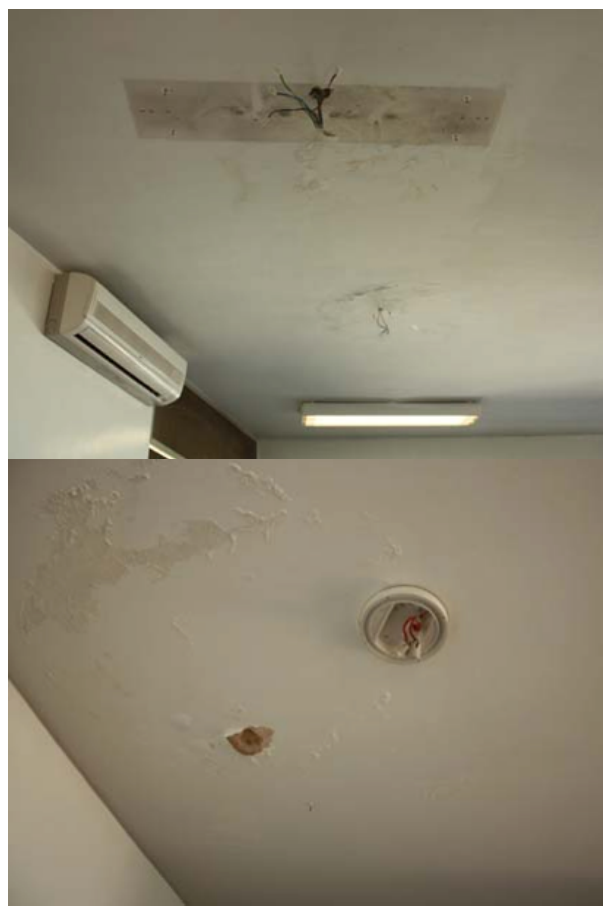
Imagem 90 e 91: Detalhe dos Tetos – Edifício B – Infiltração/Obra – Defeitos de Obra.

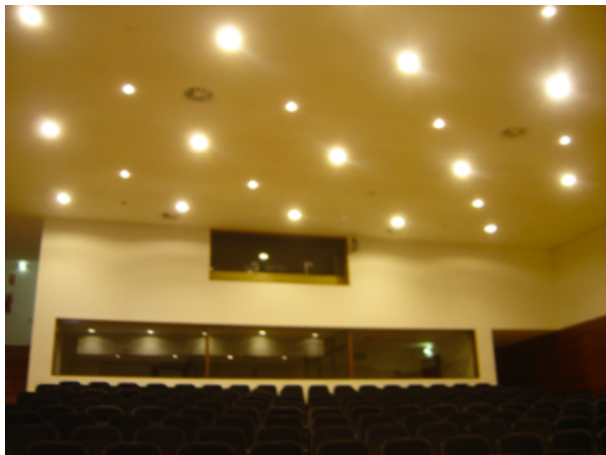
Imagem 92: Auditório – Sala de Tradução e Manutenção da Iluminação – Edifício B – Infiltração – Defeitos de Projeto.

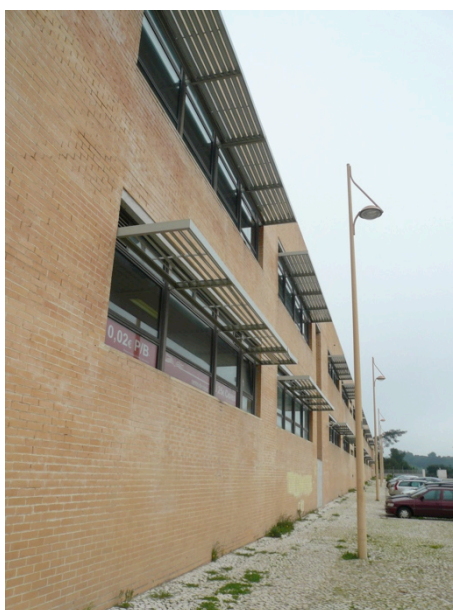
Imagem 93: *Brise Soleils* - Edifício C – Desmontagem – Defeitos de Projeto.

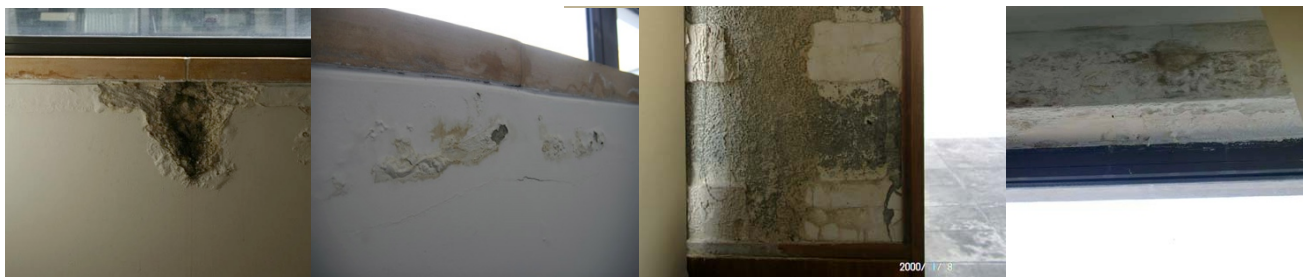
Imagem 96, 97, 98 e 99: Vários – Edifício C (Geral) – Infiltrações – Defeitos de Projeto/Obra.

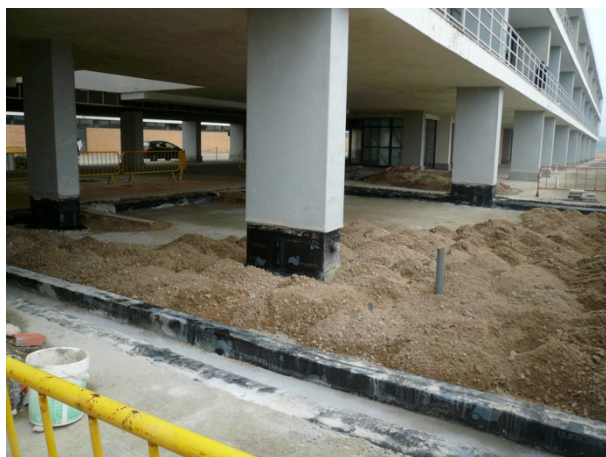
Imagem 100: Pavimento Elevado (Cobertura) – Edifício C (Geral) – Infiltrações – Defeitos de Projeto/Obra.

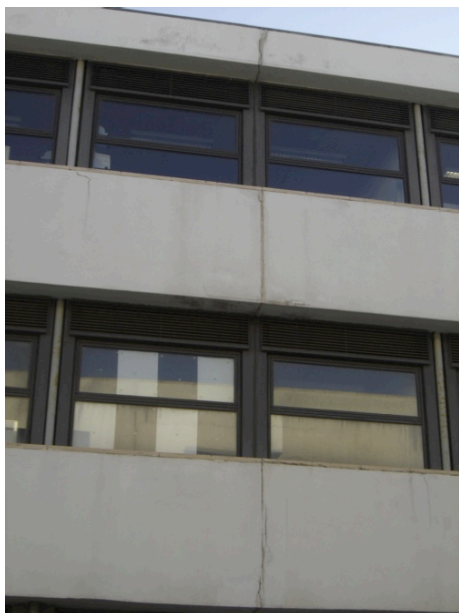
Imagem 102: Junta de Dilatação – Edifício C (Geral) – Fissuração – Defeitos de Projeto/Obra.

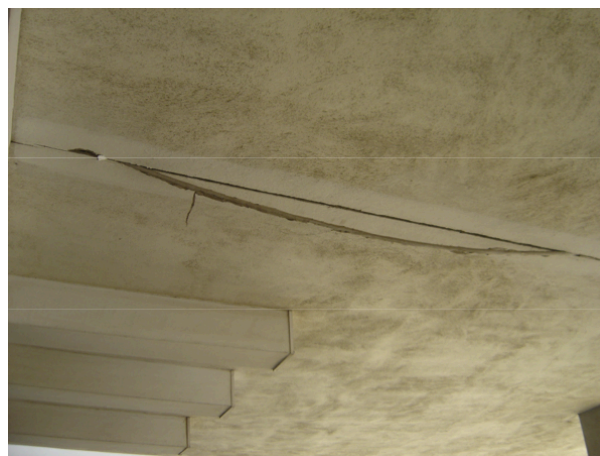
Imagem 103: Junta de Dilatação – Edifício C (Geral) – Destacamento – Defeitos de Projeto/Obra.

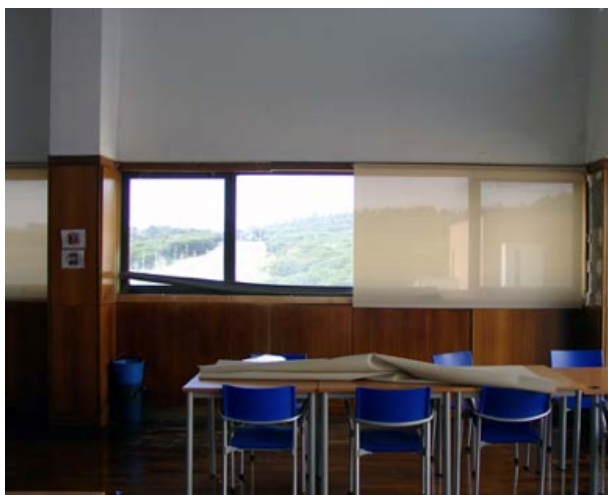
Imagem 104: Sala de Aula – Edifício C (Geral) –
Infiltrações – Defeitos de Projeto/Obra.

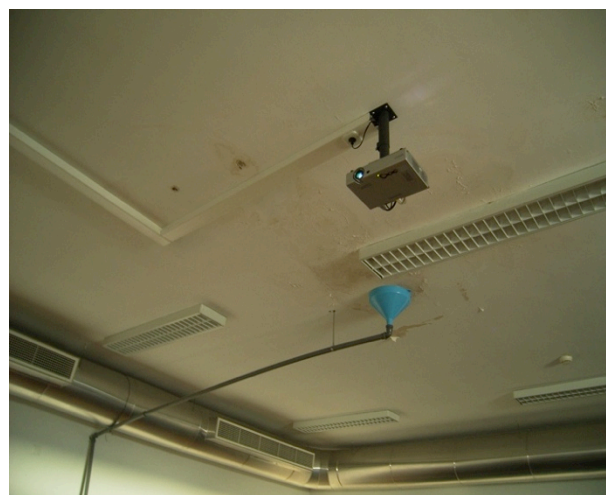
Imagem 105: Laboratório – Edifício C (Geral) –
Infiltrações – Defeitos de Projeto/Obra.

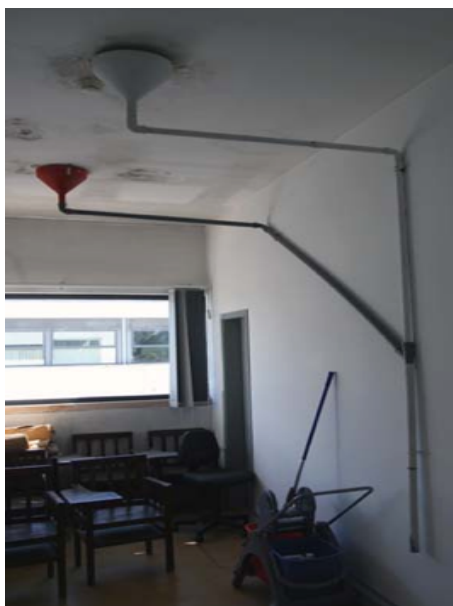
Imagem 106: Sala de Aula – Edifício C (Geral) – Infiltrações – Defeitos de Projeto/Obra.

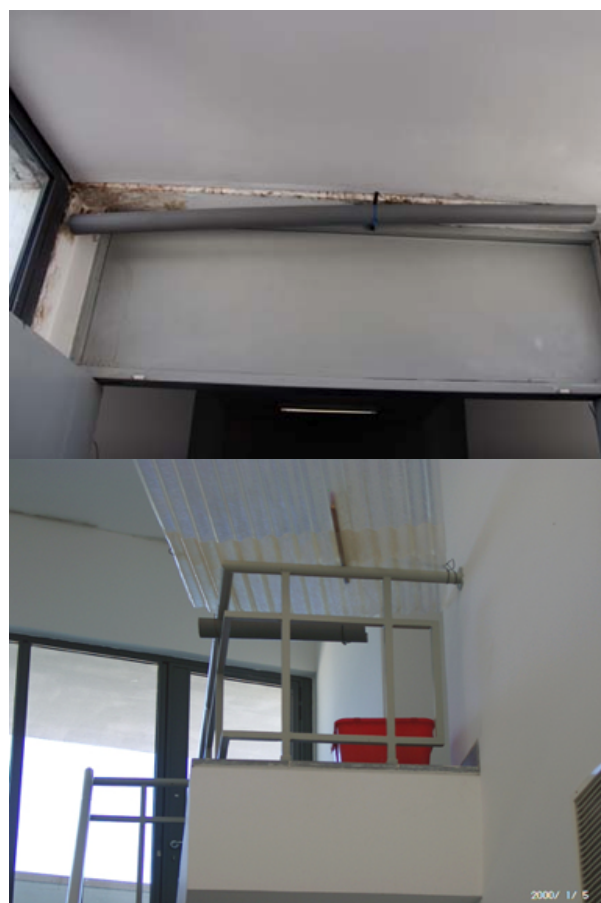
Imagem 107 e 108: Corredor/Circulação – Edifício C (Geral) – Infiltrações – Defeitos de Projeto/Obra.

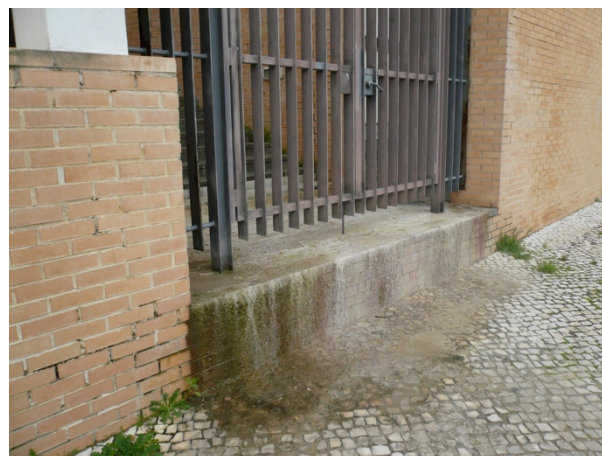
Imagem 109 e 110: Escada/Circulação – Edifício C (Geral) – Pendentes/Calcite – Defeitos de Projeto/Obra.

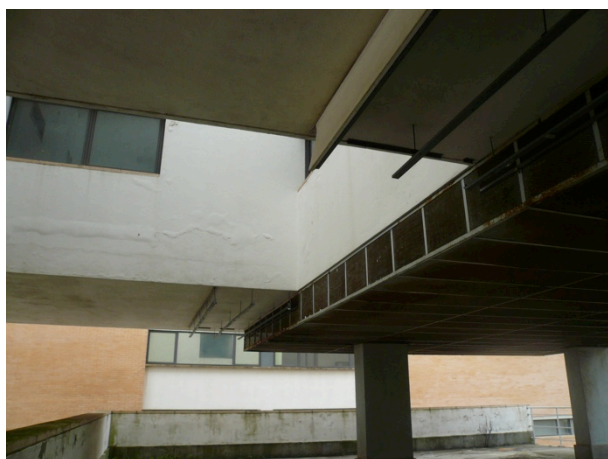
Imagem 111: Piso Vazado – Teto Exterior – Edifício C (Geral) – Destacamento – Defeitos de Obra.

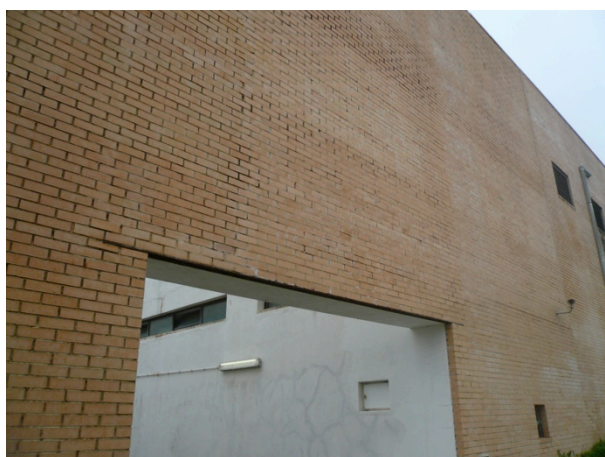
Imagem 113: Verga – Edifício C (Geral) – Corrosão
– Defeitos de Obra.

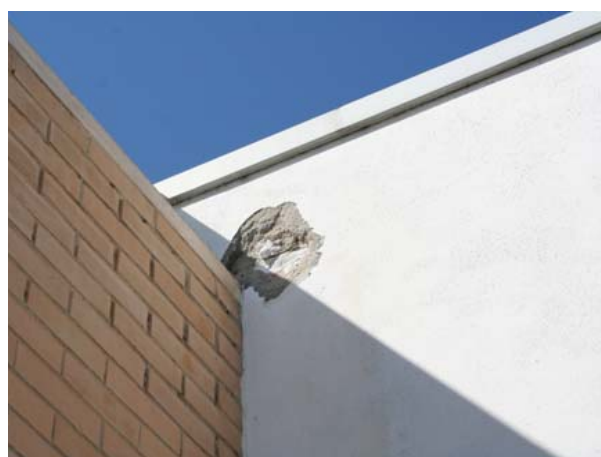
Imagem 114: Planos Exteriores – Edifício C (Geral)
– Danos Estruturais – Defeitos de Obra.

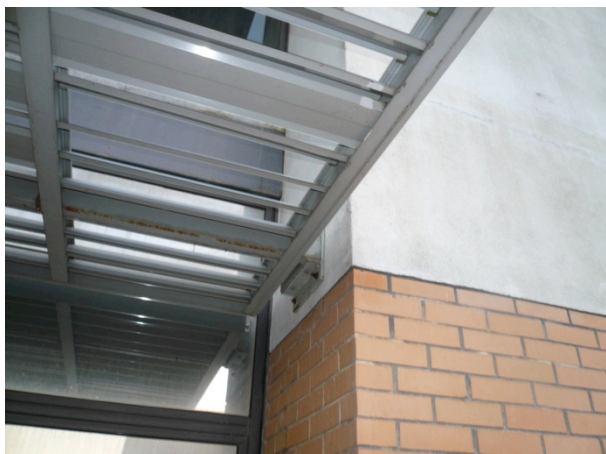
Imagem 117: Palas – Edifício D (Geral) – Corrosão
– Defeitos de Obra.

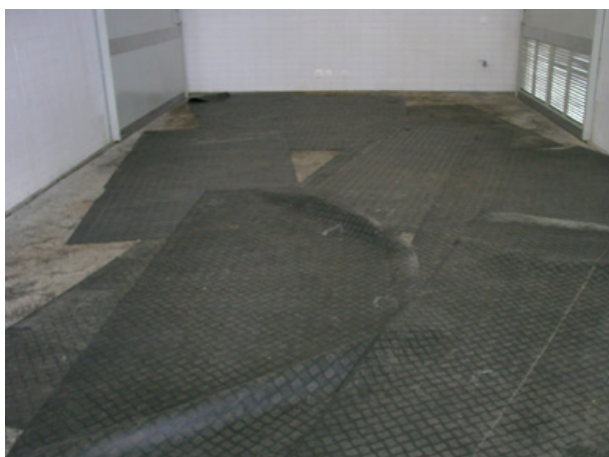
Imagem 119: Pavimentos – Edifício G/H – Atrito – Defeitos de Projeto.

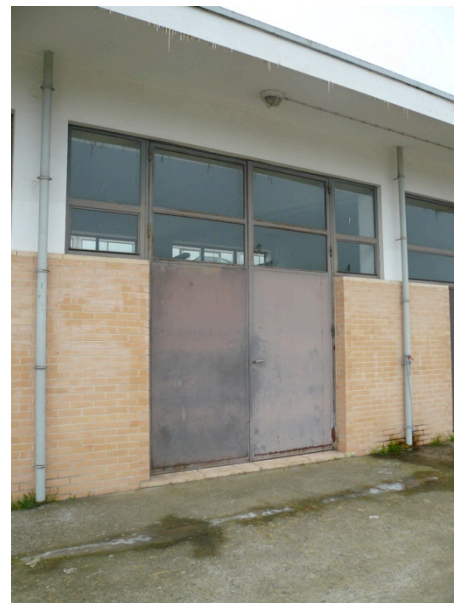
Imagem 122: Platibanda – Edifício G – Escorrimentos/Calcite – Defeitos de Obra.

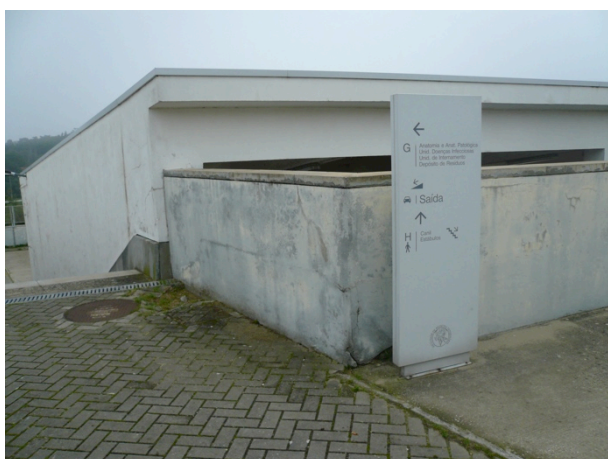
Imagem 123: Pavimentos – Edifício G – Assentamentos – Defeitos de Obra.

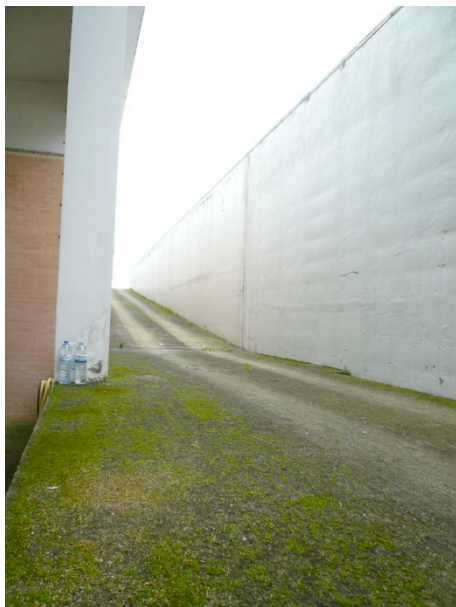
Imagem 125: Pavimentos – Edifício H – Porosidade – Humidades – Defeitos de Projeto.

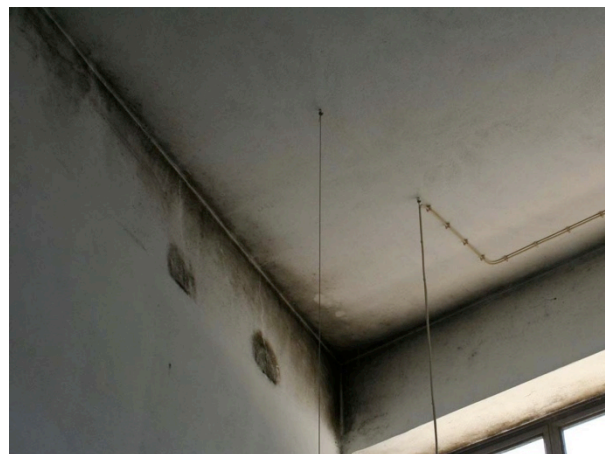
Imagem 126: Paramentos e Tetos – Edifício H – Condensações – Defeitos de Projeto.

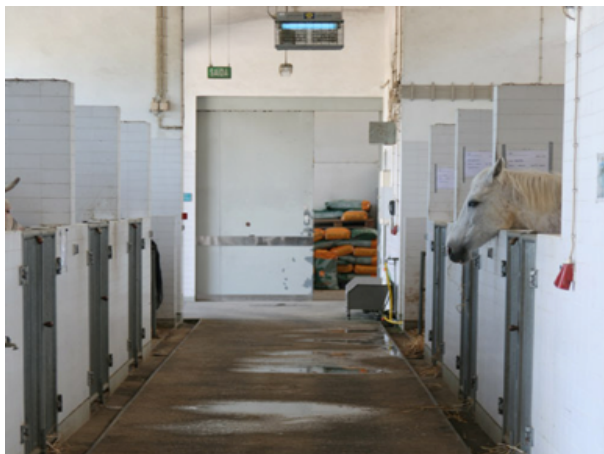
Imagem 127: Pavimentos – Edifício H –
Escoamento – Defeitos de Obra.

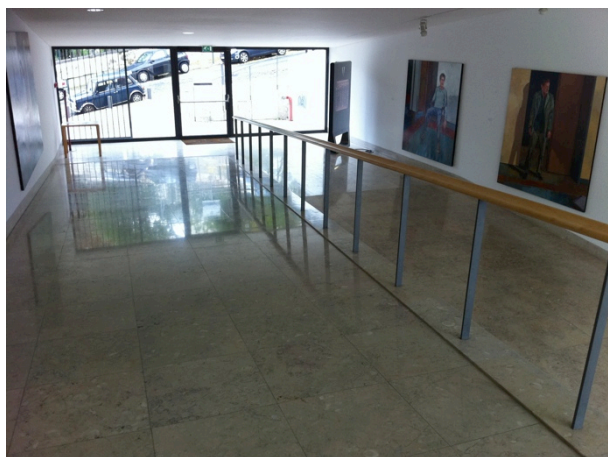
Imagem 138: Rampa de Acesso ao Edifício das Inglesinhas – Pavimentos – Atrito - Defeitos de Projeto.

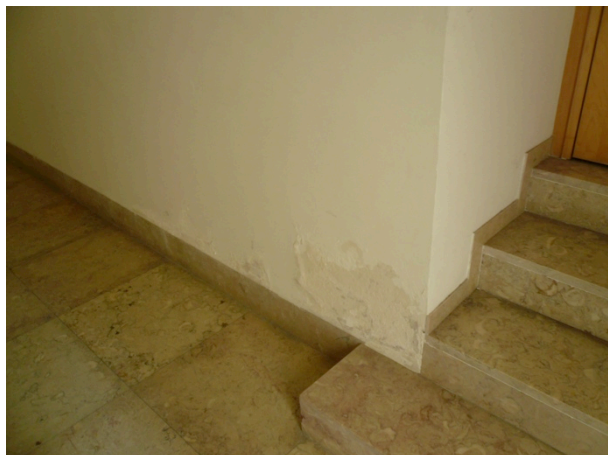
Imagem 140: Salitre no Interior Edifício das Inglesinhas – Paramentos – Humidades - Defeitos de Projeto/ Construção.

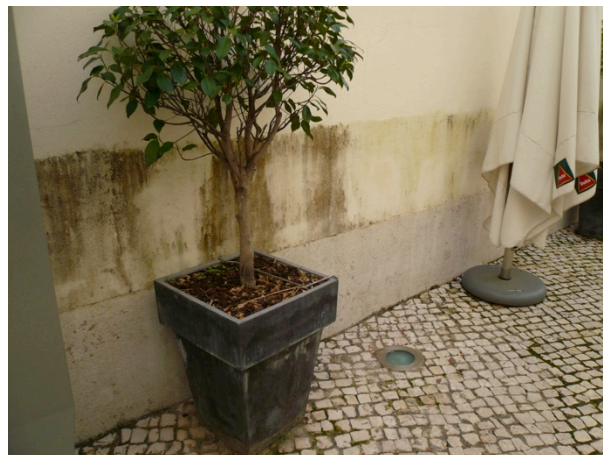
Imagem 141: Humidade no Exterior Edifício das Inglesinhas – Paramentos – Humidades - Defeitos de Projeto/ Construção.

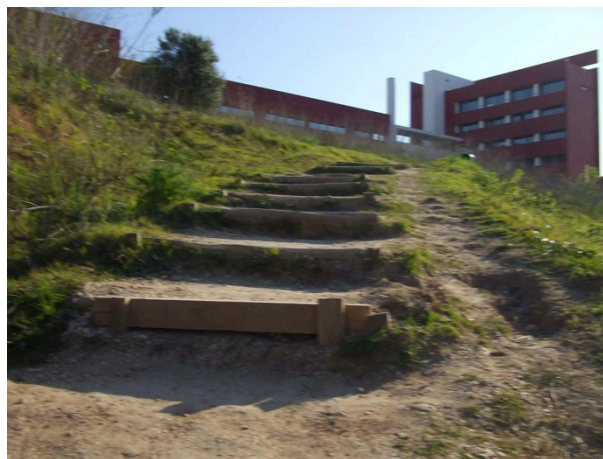
Imagem 148: Escada Não Prevista (Funciona como Acesso Principal) – Defeito de Execução/ Construção/ Recuperação e Outros.

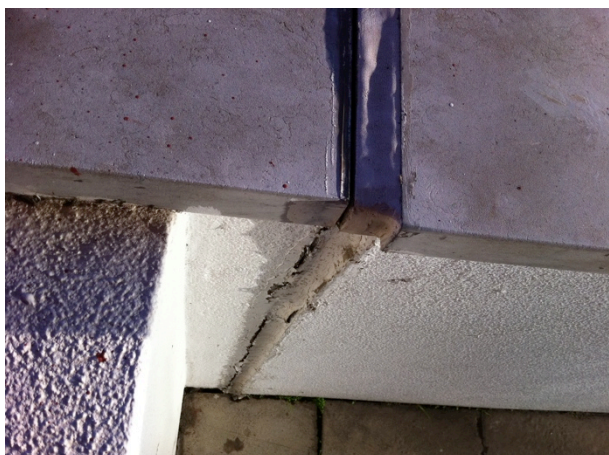
Imagem 149: Muretes da Cobertura Desalinhados – Assentamentos Diferenciais da Construção - Defeitos de Projeto/Obra.

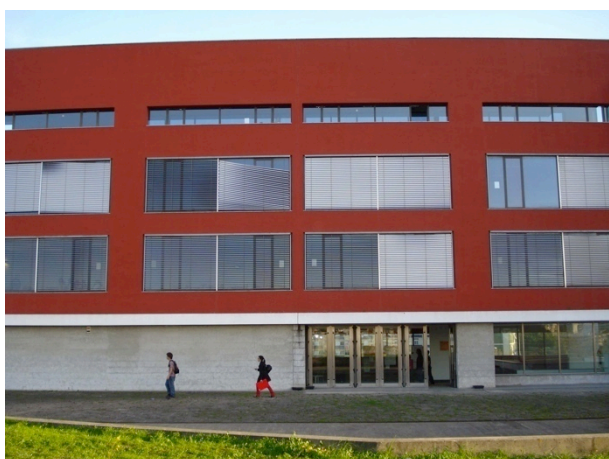
Imagem 150: Fachada Norte – Manchas de Humidade – Defeitos de Projeto/Obra.

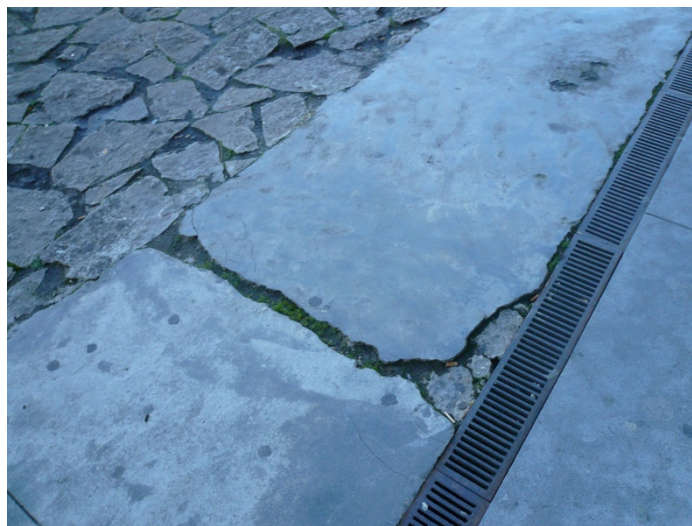
Imagem 156: Revestimento em Betonilha Esquartelada – Fissuração Generalizada sem Orientação Preferencial – Defeitos de Projeto/Obra.

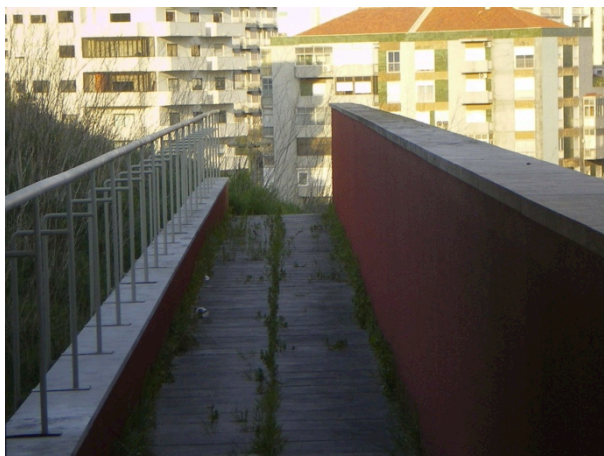
Imagem 157: Passadiço (nascente) – Sem Função/Utilização - Defeitos de Projeto/Obra/Recuperação e Outros.

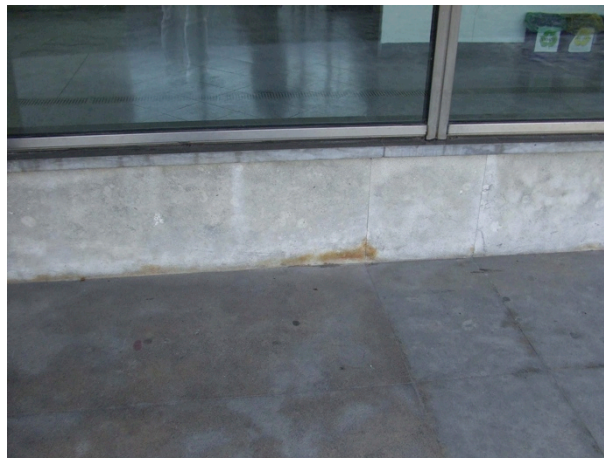
Imagem 158: Revestimento Pétreo – Presença de bolores ou fungos – Humidades – Defeitos de Projeto/Obra.

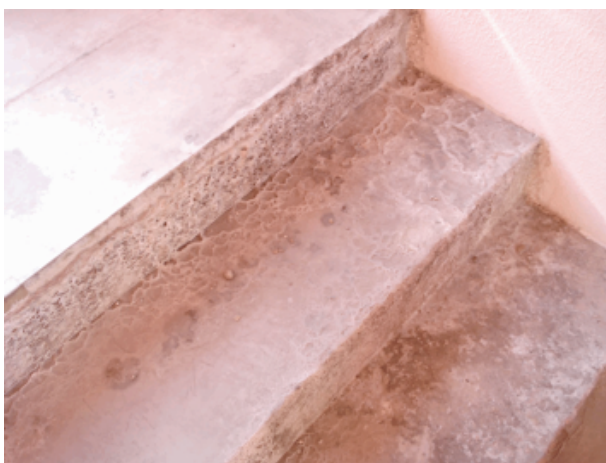
Imagem 166: Escadas – Exteriores - Presença de Calcite, Bolores ou Fungos – Outros elementos da Construção – Defeitos de Projeto/Obra/ Recuperação e Outros.

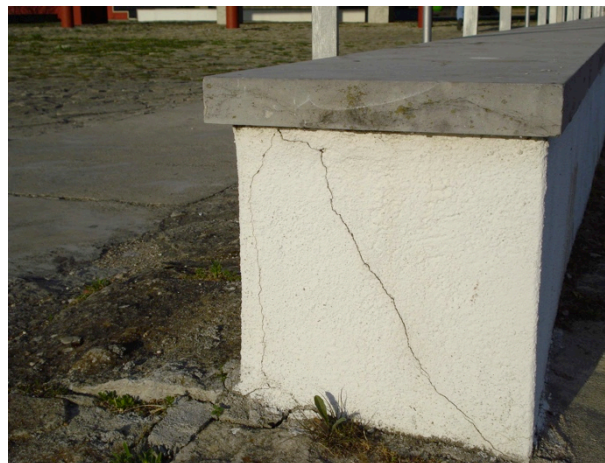
Imagem 169: Fissuração sem Orientação Preferencial (nascente) – Outros Elementos da Construção - Defeitos de Projeto/ Construção/ Recuperação e Outros.

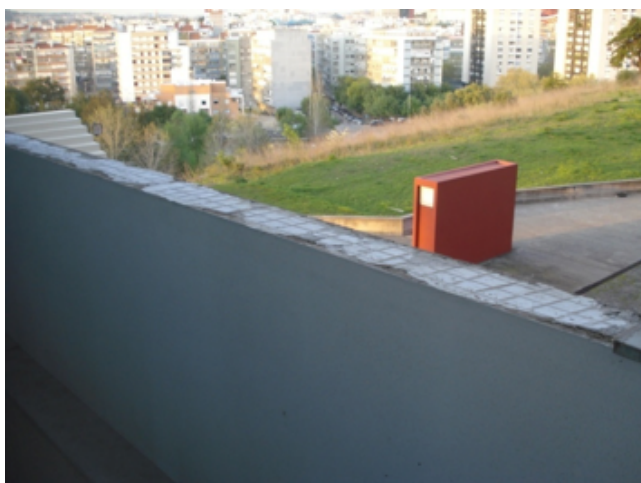
Imagem 170: Muro a norte – Desagregação ou Destacamento dos Materiais de Revestimento – Outros Elementos da Construção – Defeitos de Obra/Recuperação e Outros.

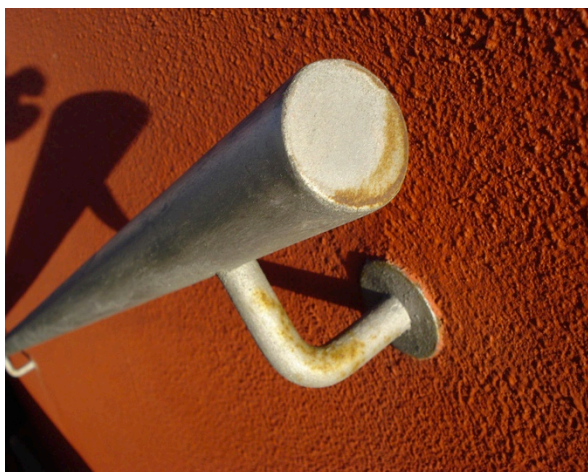
Imagem 171: Corrimão – Corrosão - Outros Elementos da Construção – Defeitos de Projeto/Obra/Recuperação e Outros.

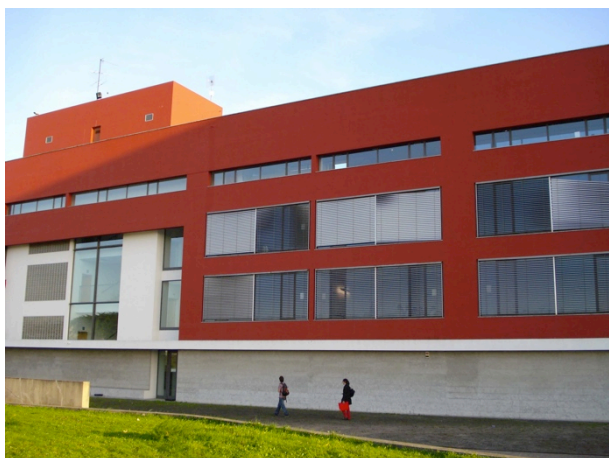
Imagem 174: Vão (norte) – Presença de Corrosão, Bolors ou Fungos – Defeitos de Projeto/Obra/Recuperação e Outros.

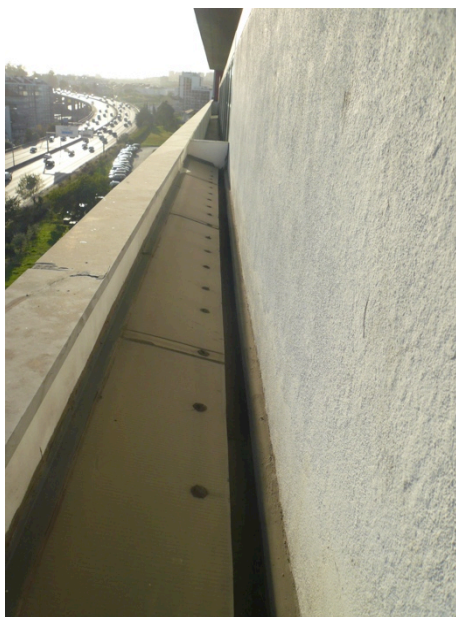
Imagem 179: Claraboia (sul) – Desagregação ou Destacamento dos Materiais de Revestimento - Defeitos de Projeto/Obra/ Recuperação e Outros.

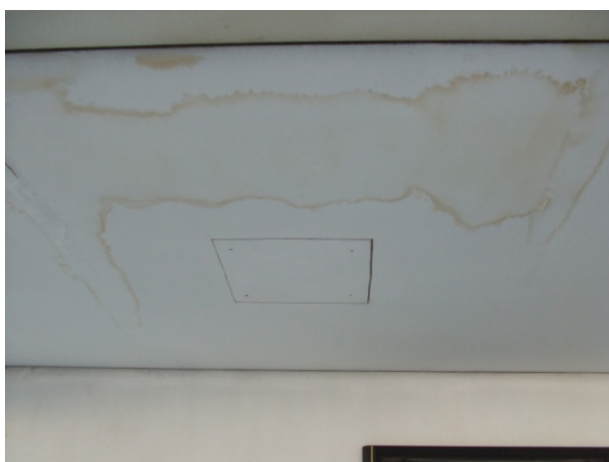
Imagem 193: Teto suspenso – Manchas de Humidade - Defeitos de Projeto/Obra/ Recuperação e Outros.

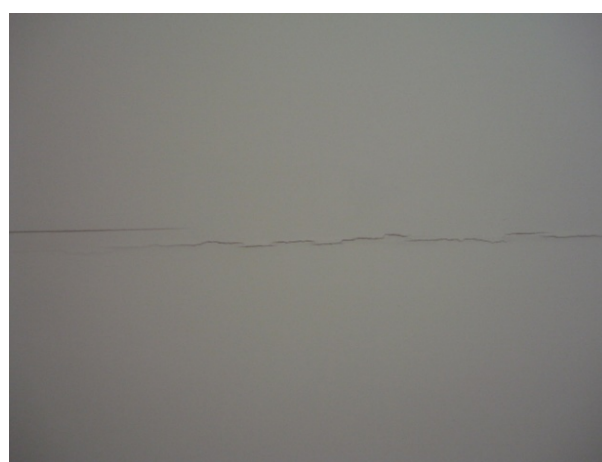
Imagem 194: Teto suspenso – Fissuração Localizada com Orientação Preferencial - Defeitos de Projeto/Obra/ Recuperação e Outros.

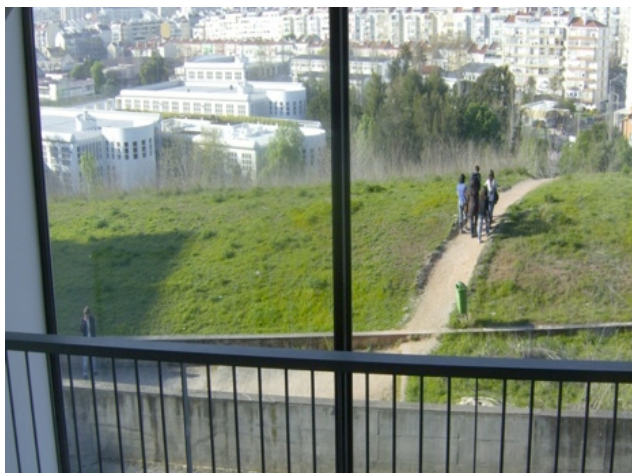
Imagem 195: Caixilho (poente) – Vãos – Ponte Térmica
- Defeitos de Projeto.
